Totale heup operatie

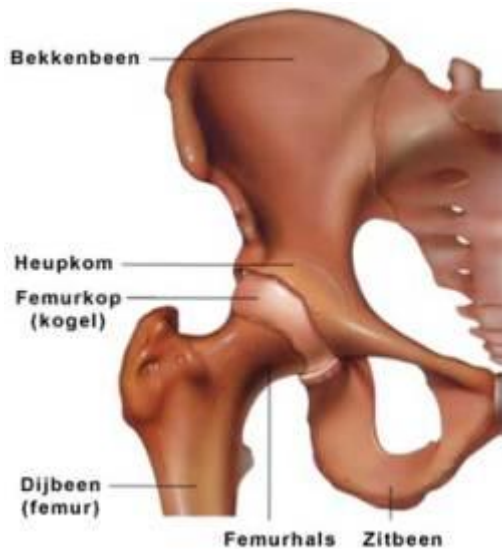
Figuur 1

Het heupgewricht wordt gevormd door de heupkom (acetabulum) en de kop van het dijbeen (caput femoris). Caput femoris is via de femurhals verbonden met de schacht van het dijbeen (fig.1). Een totale heup prothese wil zeggen dat zowel caput femoris als het acetabulum worden vervangen door een prothese. Wanneer er sprake is van een vergaande slijtage of fractuur van de heup bij een oudere patiënt wordt een totale heupprothese overwogen.

Bij de operatie wordt het caput femoris verwijderd en in de heupkom wordt een kom van kunststof geplaatst. Hierna wordt in het dijbeen een metalen pen geplaatst waarop de kop is gefixeerd, die precies in de kom past. Het hele heupgewricht

wordt dus vervangen door een kop en kom die precies in elkaar passen.
